Romanische Stuckplastik aus Eilenstedt

von Corinna Scherf

Heft 72 (September 2013)

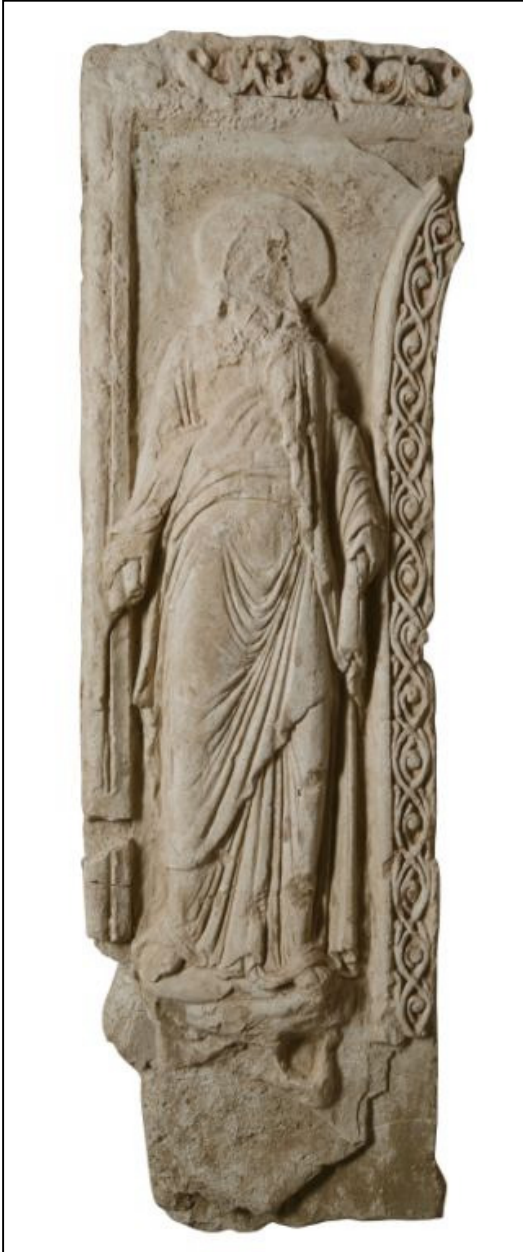
Die Heiligenfigur – einst Teil einer Stuckwand – ist das zentrale Fundstück. Die schulterlange offene Haartracht sowie die antike Kleidung ohne Schuhe sind Hinweise, dass hier ein Apostel dargestellt ist. Das gebogene Rankenband umrahmte einst eine Türöffnung. Der obere Fries zeigt Drachenvögel, die ihre langen Hälse zurückbiegen, um sich in den Rücken zu beißen.

*Teil einer Stuckwand mit plastischer Apostelfigur aus der Dorfkirche Eilenstedt/Huy.
Fotos (3): Landesamt für Denkmalpflege und Archäologie Sachsen-Anhalt. Juraj Lipták*

Die Abschrankung wurde zu einem bisher unbekanntem Zeitpunkt abgebrochen und vergraben. Die Beweggründe liegen im Dunkeln: Verwitterungsspuren an der Stuckwand mit der Apostelfigur zeugen von Nässeproblemen über einen längeren

Zeitraum und könnten auf eine Baufähigkeit der Schranke hindeuten. Möglicherweise spielte auch der veränderte Zeitgeschmack eine Rolle, der zur Barockisierung der Kirche im 17. Jahrhundert führte. Ebenso ist ein Abbruch im Zuge der Reformation, die neue Anforderungen an den Kirchenraum stellte, denkbar. Nicht ausschließen lässt sich ein Zusammenhang mit dem Bildersturm: 1523 zerstörten wütende Protestanten in Halberstadt gegen den Willen Luthers viele Heiligenbilder, die als Symbole einer überholten Religionsauffassung galten. Der fehlende Kopf des Apostels und Einschläge von Meißeln an der Schulter zeigen, dass die Figur absichtlich zerstört werden sollte.

Für die Stuckfriese in Eilenstedt beschichtete der Künstler einen größeren Unterbau mit feinem Mörtel zur plastischen Gestaltung. Die Motive schnitt er mit Messern und löffelartigen Spachteln heraus. In den Tiefen des Reliefs blieben Spuren der Werkzeuge erhalten.

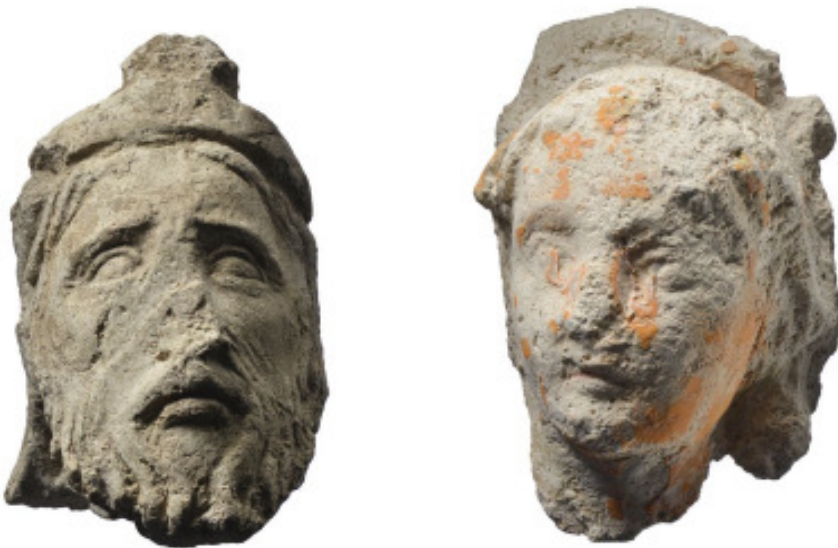
Männerkopf mit Krone und Kopf eines Engels (?) aus der Dorfkirche von Eilenstedt

Farbe war ein wichtiges Gestaltungsmittel in der mittelalterlichen Bildhauerkunst. Zahlreiche kleine Farbreste zeigen, dass auch die Eilenstedter Chorschranke komplett bemalt war. Dabei nutzte man eine erstaunlich breite und erlesene Farbpalette. Allein drei verschiedene Rotpigmente wurden identifiziert, darunter blutroter Zinnober – ein teures Mineral, das vor allem in Spanien vorkommt. Besonders bemerkenswert ist der Nachweis von Ultramarin. Dieses leuchtendblaue, aus dem Halbedelstein Lapislazuli gewonnene und auf dem Meerweg – ultra mare – aus Afghanistan importierte Pigment war so wertvoll, dass es mit Gold aufgewogen wurde. Die Farbgebung gipfelte in der Veredlung mit Blattgold, so nachgewiesen am Heiligenschein eines Engels und an der Krone des Männerkopfes.
